## Lote 4 - Rota: Contorno

| Diagnóstico da Calçada | Qualidade do Serviço | |
| Endereço: Av.Contorno, 3927 | 65 | C |
| Data do Registro: 09/11/2019 15:43:29 | | |

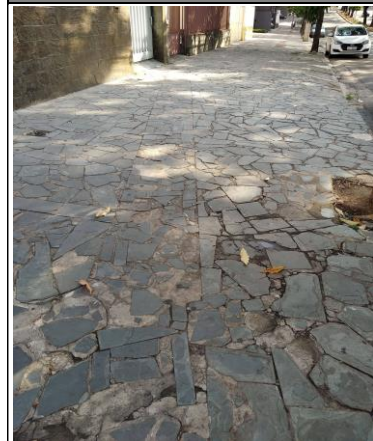
### Foto Geral

| ID | Itens Avaliados | Respostas | Nota |
|---|---|---|---|
| P_4 | Existência de Buracos ? | Poucos | 5 |
| P_5 | Condições Gerais do Piso e meio-fio da calçada ? | Regular | 5 |
| P_11 | O Passeio está no padrão da SMPU ? | Não | 0 |
| P_16 | Classificação geral da calçada pelo pesquisador. | Regular | 5 |
