# Lote 4 - Rota: Raja Gabágia

**FRATAR**  
ENGENHARIA CONSULTIVA

| Diagnóstico da Calçada | Qualidade do Serviço | |
| Endereço: Rua Curitiba, 618 | <b>73</b> | <b>B</b> |

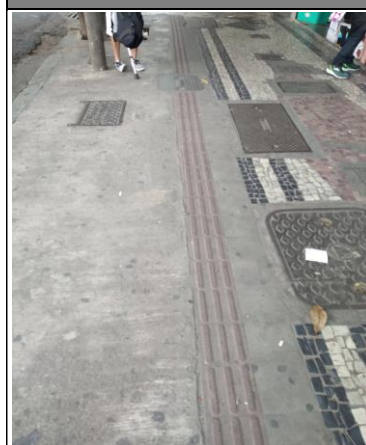
## Foto Geral

| ID | Itens Avaliados | Respostas | Nota |
|---|---|---|---|
| P_16 | Classificação geral da calçada pelo pesquisador. | Regular | 5 |

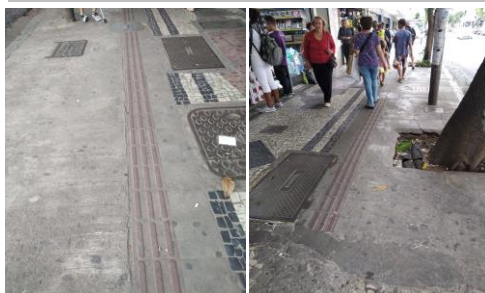
## Fotos Complementares - Detalhes do Passeio

| ID | Itens Avaliados | Respostas | Nota |
|---|---|---|---|
| P_8_1 | O piso tátil está no eixo da faixa livre ? | Não | 0 |
| P_8_2 | Se tem uma leve mudança de direção está conforme a norma ? | Não | 0 |
