## Lote 4 - Rota: Contorno

**FRATAR**  
ENGENHARIA CONSULTIVA

| Diagnóstico da Calçada | Qualidade do Serviço | |
| Endereço: Av.Contorno, 3478 | 73 | B |

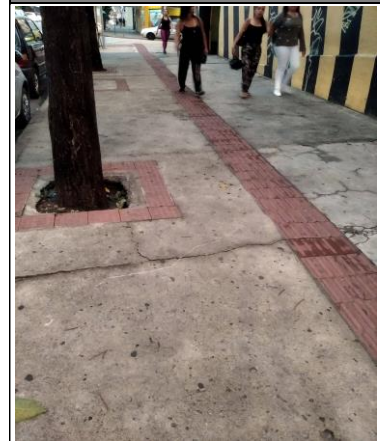
### Foto Geral

| ID | Itens Avaliados | Respostas | Nota |
|---|---|---|---|
| P_4 | Existência de Buracos ? | Poucos | 5 |
| P_5 | Condições Gerais do Piso e meio-fio da calçada ? | Regular | 5 |
| P_16 | Classificação geral da calçada pelo pesquisador. | Regular | 5 |

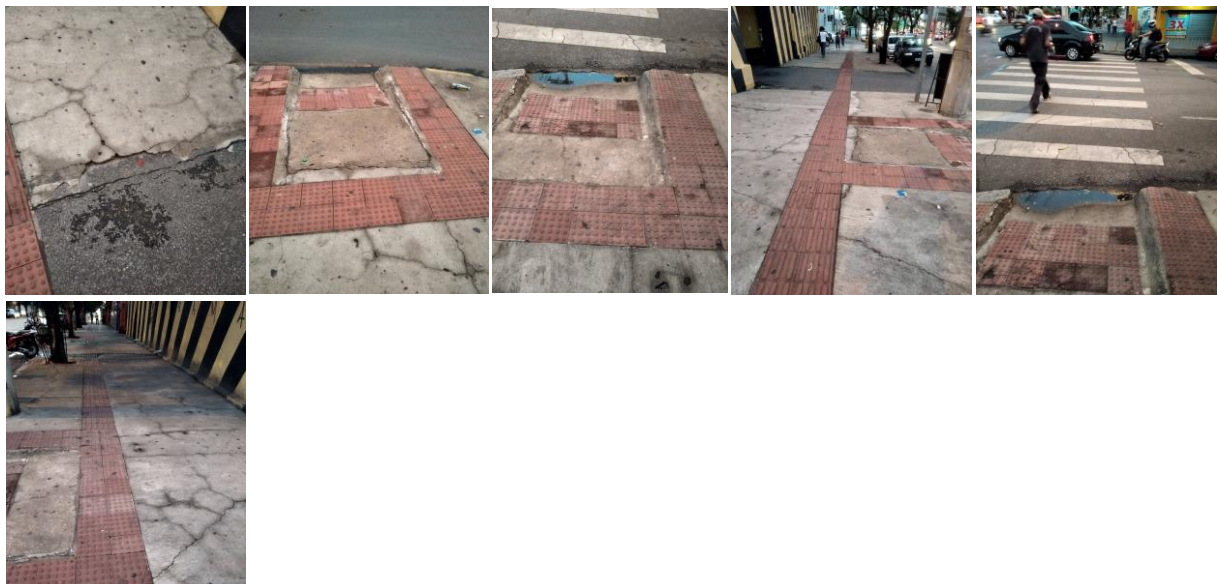
### Fotos Complementares - Detalhes do Passeio

| ID | Itens Avaliados | Respostas | Nota |
|---|---|---|---|
| P_7_1_2 | Se for do Tipo 1, O rebaixo tem abas conforme a norma ? | Não | -1 |
| P_7_3 | O rebaixo possui piso tátil ? | Tem só piso de alerta | -1 |
