# Lote 1 - Rota: Padre Pedro Pinto

| Diagnóstico da Calçada | Qualidade do Serviço | |
| Endereço: Rua Padre Pedro Pinto, 692 | 70 | C |
| Data do Registro: 22/11/2019 10:32:26 | | |

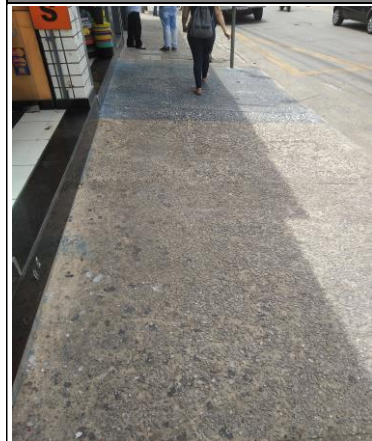
Foto Geral

| ID | Itens Avaliados | Respostas | Nota |
|---|---|---|---|
| P_5 | Condições Gerais do Piso e meio-fio da calçada ? | Regular | 5 |
| P_9 | A calçada Possui Rebaixamento de Veículos correto ? | Não | 0 |
| P_11 | O Passeio está no padrão da SMPU ? | Não | 0 |
| P_16 | Classificação geral da calçada pelo pesquisador. | Regular | 5 |
