## Lote 4 - Rota: Contorno

**FRATAR**  
ENGENHARIA CONSULTIVA

| Diagnóstico da Calçada | Qualidade do Serviço | |
| Endereço: Av.Contorno, 2664 | 82 | B |

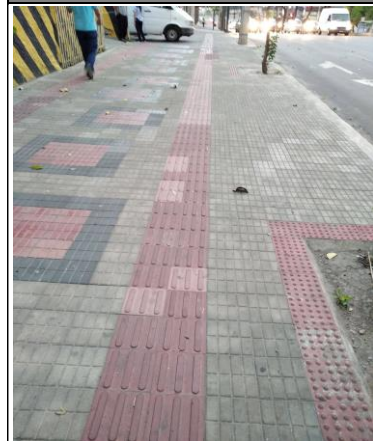
### Foto Geral

| ID | Itens Avaliados | Respostas | Nota |
|---|---|---|---|
| P_4 | Existência de Buracos ? | Poucos | 5 |
| P_6 | Presença de desníveis ? | Leve | 7 |
| P_16 | Classificação geral da calçada pelo pesquisador. | Regular | 5 |
