# Lote 1 - Rota: Noroeste

| Diagnóstico da Calçada | Qualidade do Serviço | |
| Endereço: Av. Brigadeiro Eduardo Gomes, 1182 | 65 | C |
| Data do Registro: 13/11/2019 14:34:13 | | |

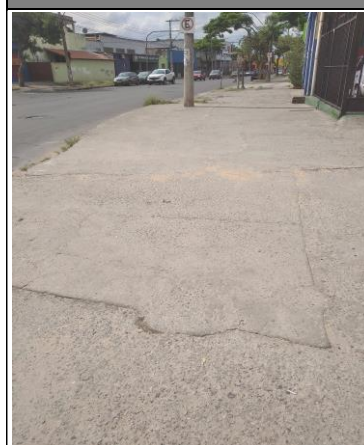
## Foto Geral

| ID | Itens Avaliados | Respostas | Nota |
|---|---|---|---|
| P_4 | Existência de Buracos ? | Poucos | 5 |
| P_5 | Condições Gerais do Piso e meio-fio da calçada ? | Regular | 5 |
| P_9 | A calçada Possui Rebaixamento de Veículos correto ? | Não | 0 |
| P_11 | O Passeio está no padrão da SMPU ? | Não | 0 |
| P_16 | Classificação geral da calçada pelo pesquisador. | Regular | 5 |
