## Lote 4 - Rota: Contorno

| Diagnóstico da Calçada | Qualidade do Serviço | |
| Endereço: Av.Contorno, 2684 | 55 | C |
| Data do Registro: 08/11/2019 16:22:27 | | |

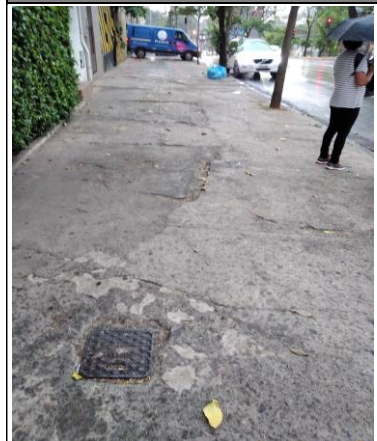
### Foto Geral

| ID | Itens Avaliados | Respostas | Nota |
|---|---|---|---|
| P_4 | Existência de Buracos ? | Poucos | 5 |
| P_5 | Condições Gerais do Piso e meio-fio da calçada ? | Regular | 5 |
| P_7 | Tem rebaixamento de calçada para Pedestre ? | Não, mas deveria ter. | 0 |
| P_11 | O Passeio está no padrão da SMPU ? | Não | 0 |
| P_16 | Classificação geral da calçada pelo pesquisador. | Regular | 5 |
