## Lote 3 - Rota: Antônio Carlos II

**FRATAR**  
ENGENHARIA CONSULTIVA

| Diagnóstico da Calçada | Qualidade do Serviço | |
| Endereço: Av. Portugal, 435 | 55 | C |

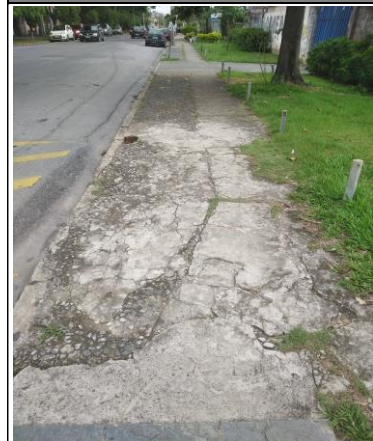
Foto Geral

| ID | Itens Avaliados | Respostas | Nota |
|---|---|---|---|
| P_5 | Condições Gerais do Piso e meio-fio da calçada ? | Péssimo | 0 |
| P_16 | Classificação geral da calçada pelo pesquisador. | Ruim | 0 |

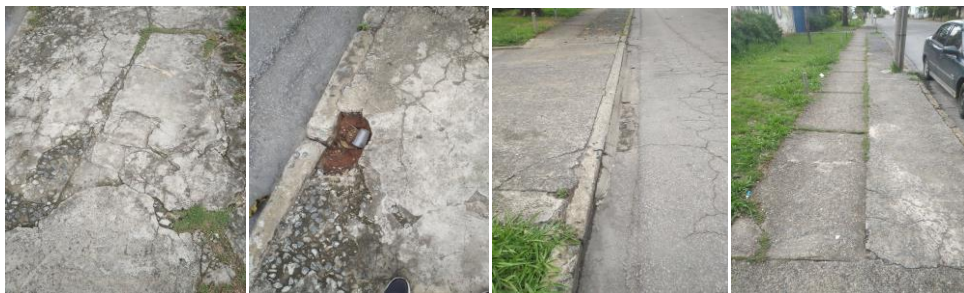
Fotos Complementares - Detalhes do Passeio

| ID | Itens Avaliados | Respostas | Nota |
|---|---|---|---|
| P_4 | Existência de Buracos ? | Poucos | 5 |
| P_9 | A calçada Possui Rebaixamento de Veículos correto ? | Não | 0 |
