# Lote 5 - Rota: Afonso Pena

**FRATAR**  
ENGENHARIA CONSULTIVA

| Diagnóstico da Calçada | Qualidade do Serviço | |
| Endereço: Av. Getúlio Vargas, 610 | 61 | C |

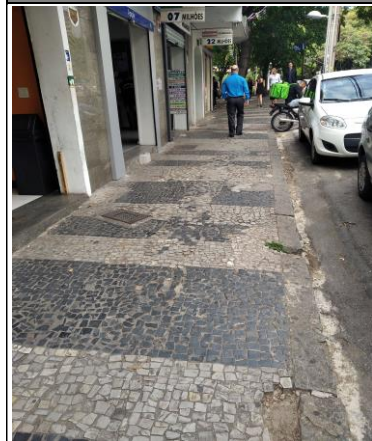
## Foto Geral

| ID | Itens Avaliados | Respostas | Nota |
|---|---|---|---|
| P_4 | Existência de Buracos ? | Poucos | 5 |
| P_5 | Condições Gerais do Piso e meio-fio da calçada ? | Regular | 5 |
| P_16 | Classificação geral da calçada pelo pesquisador. | Regular | 5 |

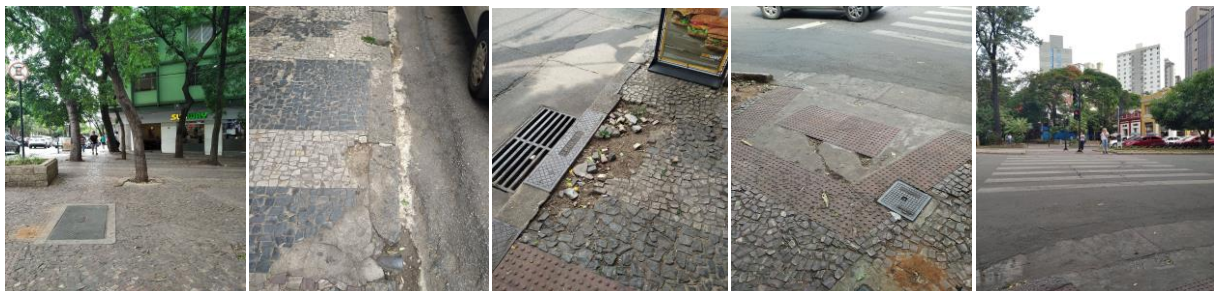
## Fotos Complementares - Detalhes do Passeio

| ID | Itens Avaliados | Respostas | Nota |
|---|---|---|---|
| P_7_1_2 | Se for do Tipo 1, O rebaixo tem abas conforme a norma ? | Não | -1 |
| P_7_3 | O rebaixo possui piso tátil ? | Tem só piso de alerta | -1 |
