## Lote 4 - Rota: Contorno

**FRATAR**  
ENGENHARIA CONSULTIVA

| Diagnóstico da Calçada | Qualidade do Serviço | |
|---|---|---|
| Endereço: Av.Contorno, 6990 | 65 | C |
| Data do Registro: 31/10/2019 16:49:44 | | |

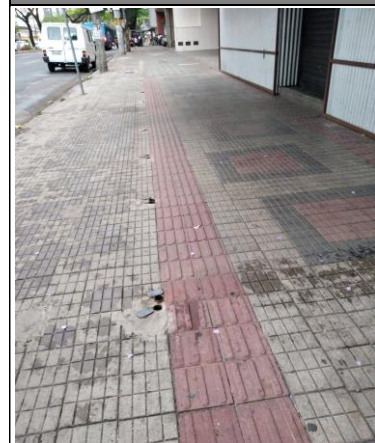
### Foto Geral

| ID | Itens Avaliados | Respostas | Nota |
|---|---|---|---|
| P_4 | Existência de Buracos ? | Poucos | 5 |
| P_5 | Condições Gerais do Piso e meio-fio da calçada ? | Regular | 5 |
| P_16 | Classificação geral da calçada pelo pesquisador. | Regular | 5 |

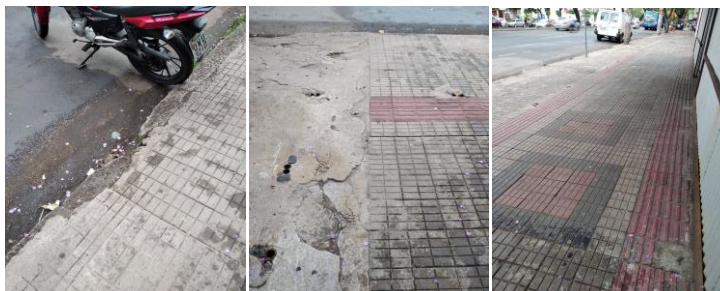
### Fotos Complementares - Detalhes do Passeio

| ID | Itens Avaliados | Respostas | Nota |
|---|---|---|---|
| P_8_1 | O piso tátil está no eixo da faixa livre ? | Não | 0 |
| P_8_2 | Se tem uma leve mudança de direção está conforme a norma ? | Não | 0 |
