## Lote 4 - Rota: Contorno

**FRATAR**  
ENGENHARIA CONSULTIVA

| Diagnóstico da Calçada | Qualidade do Serviço | |
| Endereço: Av.Contorno, 1919 | 74 | B |

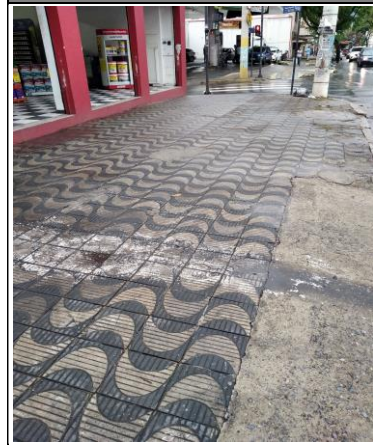
### Foto Geral

| ID | Itens Avaliados | Respostas | Nota |
|---|---|---|---|
| P_4 | Existência de Buracos ? | Poucos | 5 |
| P_5 | Condições Gerais do Piso e meio-fio da calçada ? | Regular | 5 |
| P_16 | Classificação geral da calçada pelo pesquisador. | Regular | 5 |

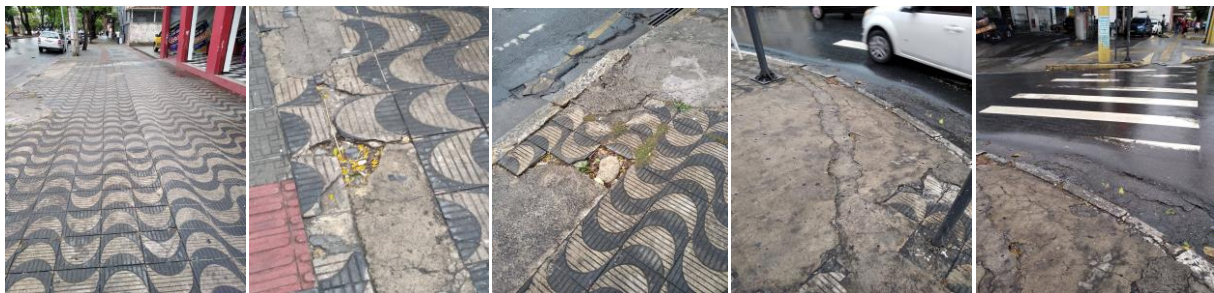
### Fotos Complementares - Detalhes do Passeio

| ID | Itens Avaliados | Respostas | Nota |
|---|---|---|---|
| P_7_3 | O rebaixo possui piso tátil ? | Não tem nenhum | -1 |
