# Lote 4 - Rota: Raja Gabália

**FRATAR**  
ENGENHARIA CONSULTIVA

| Diagnóstico da Calçada | Qualidade do Serviço | |
| Endereço: Rua Curitiba, 729 | 63 | C |

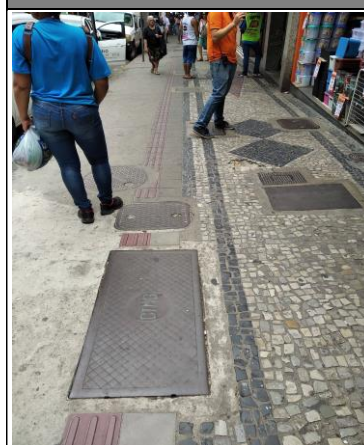
## Foto Geral

| ID | Itens Avaliados | Respostas | Nota |
|---|---|---|---|
| P_5 | Condições Gerais do Piso e meio-fio da calçada ? | Regular | 5 |
| P_16 | Classificação geral da calçada pelo pesquisador. | Regular | 5 |

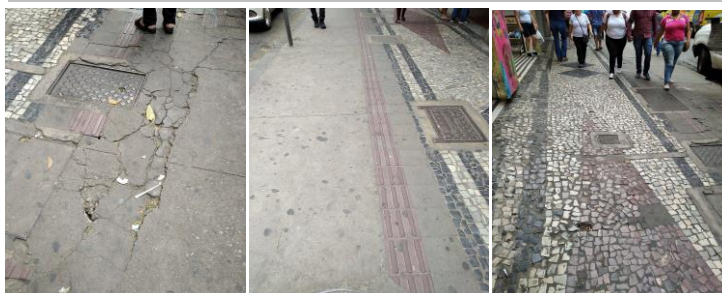
## Fotos Complementares - Detalhes do Passeio

| ID | Itens Avaliados | Respostas | Nota |
|---|---|---|---|
| P_4 | Existência de Buracos ? | Poucos | 5 |

| ID | Itens Avaliados | Respostas | Nota |
|---|---|---|---|
| P_8_1 | O piso tátil está no eixo da faixa livre ? | Não | 0 |
| P_8_2 | Se tem uma leve mudança de direção está conforme a norma ? | Não | 0 |
