## Lote 4 - Rota: Contorno

**FRATAR**  
ENGENHARIA CONSULTIVA

| Diagnóstico da Calçada | Qualidade do Serviço | |
| Endereço: Av.Contorno, 9921 | 60 | C |

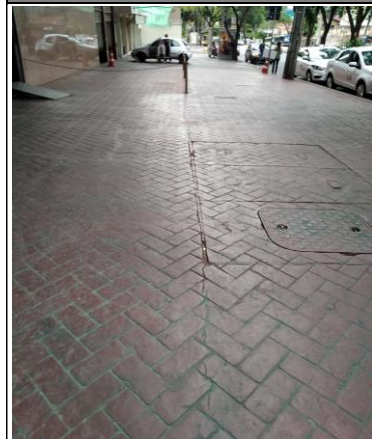
### Foto Geral

| ID | Itens Avaliados | Respostas | Nota |
|---|---|---|---|
| P_6 | Presença de desníveis ? | Severo | 0 |
| P_11 | O Passeio está no padrão da SMPU ? | Não | 0 |
| P_12 | A testada possui prática de estacionamento sobre o passeio ? | Sim | 0 |
| P_16 | Classificação geral da calçada pelo pesquisador. | Ruim | 0 |
