| Diagnóstico da Calçada | Qualidade do Serviço | |
| Endereço: Av. Afonso Pena, 271 | 63 | C |

## Lote 5 - Rota: Afonso Pena

**FRATAR**  
ENGENHARIA CONSULTIVA

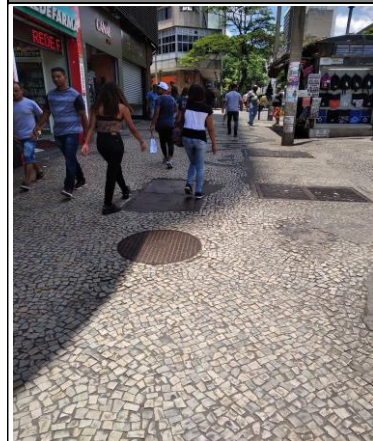
Foto Geral

| ID | Itens Avaliados | Respostas | Nota |
|---|---|---|---|
| P_3 | Tipo de revestimento da calçada ? | Pedra Portuguesa | 8 |
| P_4 | Existência de Buracos ? | Poucos | 5 |
| P_5 | Condições Gerais do Piso e meio-fio da calçada ? | Regular | 5 |
| P_16 | Classificação geral da calçada pelo pesquisador. | Regular | 5 |

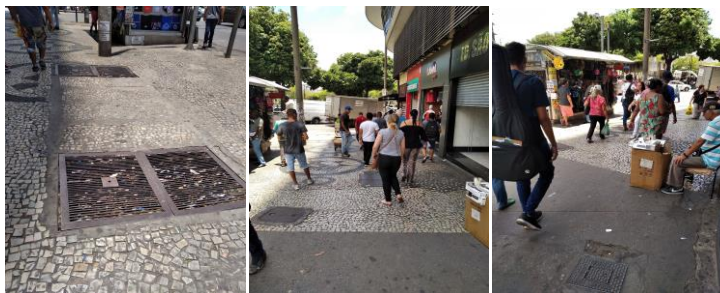
Fotos Complementares - Detalhes do Passeio

| ID | Itens Avaliados | Respostas | Nota |
|---|---|---|---|
| P_13 | Existe algum dispositivo de Drenagem sobre a calçada ? | Sim | 0 |
