# Lote 5 - Rota: Sul

**FRATAR**  
ENGENHARIA CONSULTIVA

| Diagnóstico da Calçada | Qualidade do Serviço | |
| Endereço: Av. João Pinheiro, 33 | 47 | D |

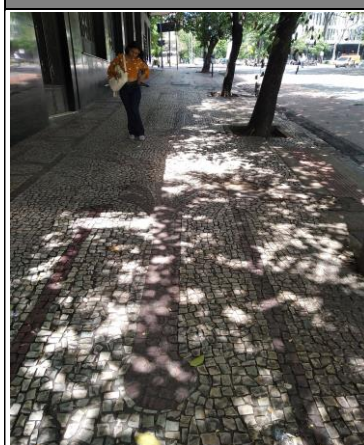
## Foto Geral

| ID | Itens Avaliados | Respostas | Nota |
|---|---|---|---|
| P_16 | Classificação geral da calçada pelo pesquisador. | Ruim | 0 |

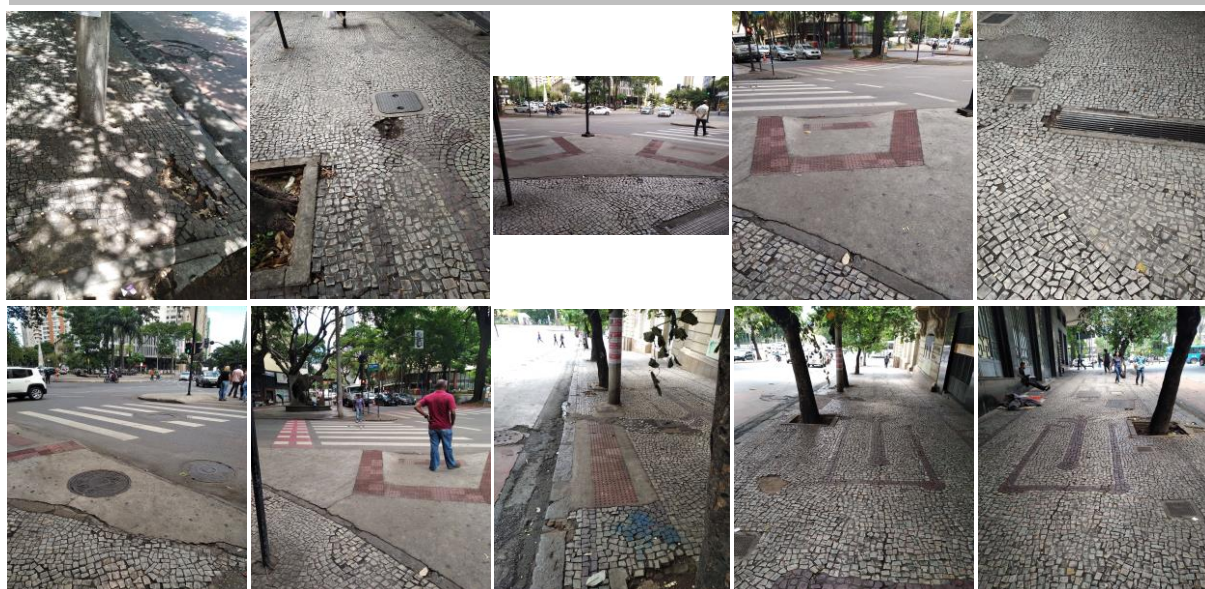
## Fotos Complementares - Detalhes do Passeio

| ID | Itens Avaliados | Respostas | Nota |
|---|---|---|---|
| P_4 | Existência de Buracos ? | Poucos | 5 |
| P_5 | Condições Gerais do Piso e meio-fio da calçada ? | Regular | 5 |

| ID | Itens Avaliados | Respostas | Nota |
|---|---|---|---|
| P_13_1 | Dispositivo de Drenagem está devidamente instalado e bem conservado? | Não | -3 |
| P_13_2 | Dispositivo de Drenagem oferece risco para caminamento seguro de pedestre? | Sim | -5 |
