# Lote 4 - Rota: Raja Gabágia

| Diagnóstico da Calçada | Qualidade do Serviço | |
| Endereço: Rua Curitiba, 1231 | 66 | C |
| Num. Lote CTM: 10315600255 | | |

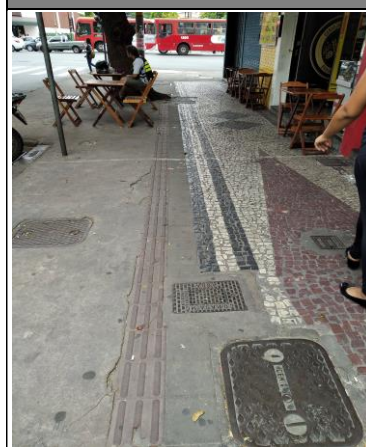
## Foto Geral

| ID | Itens Avaliados | Respostas | Nota |
|---|---|---|---|
| P_5 | Condições Gerais do Piso e meio-fio da calçada ? | Regular | 5 |
| P_16 | Classificação geral da calçada pelo pesquisador. | Regular | 5 |

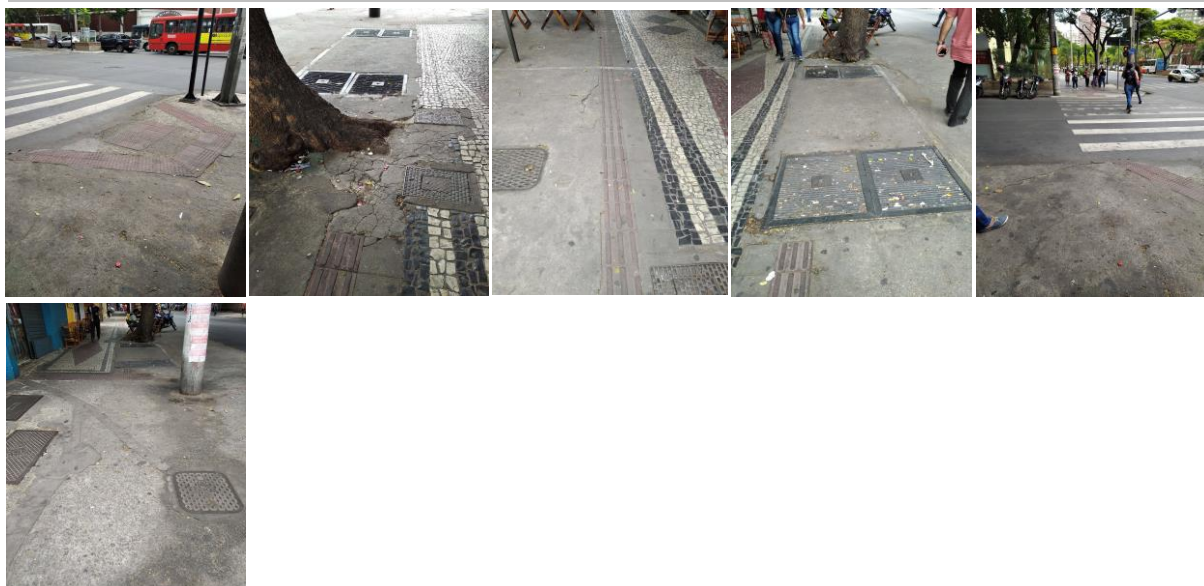
## Fotos Complementares - Detalhes do Passeio

| ID | Itens Avaliados | Respostas | Nota |
|---|---|---|---|
| P_7_1_2 | Se for do Tipo 1, O rebaixo tem abas conforme a norma ? | Não | -1 |
| P_7_3 | O rebaixo possui piso tátil ? | Tem só piso de alerta | -1 |
| P_8_1 | O piso tátil está no eixo da faixa livre ? | Não | 0 |
| P_8_9 | O piso tátil apresenta desenho com bom senso? | Não | 0 |
