# Lote 5 - Rota: Afonso Pena

| Diagnóstico da Calçada | Qualidade do Serviço | |
| Endereço: Av. Afonso Pena, 2161 | 88 | B |
| Data do Registro: 01/11/2019 13:22:03 | | |

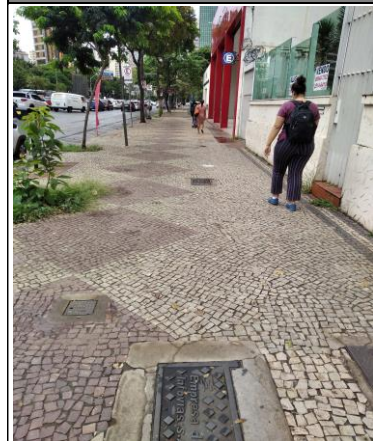
## Foto Geral

| ID | Itens Avaliados | Respostas | Nota |
|---|---|---|---|
| P_3 | Tipo de revestimento da calçada ? | Pedra Portuguesa | 8 |
| P_5 | Condições Gerais do Piso e meio-fio da calçada ? | Ótimo(a) | 10 |
| P_11 | O Passeio está no padrão da SMPU ? | Não | 0 |
| P_16 | Classificação geral da calçada pelo pesquisador. | Ótimo(a) | 10 |
