# Lote 4 - Rota: Raja Gabália

**FRATAR**  
ENGENHARIA CONSULTIVA

| Diagnóstico da Calçada | Qualidade do Serviço | |
| Endereço: Rua Curitiba, 1800 | 55 | C |

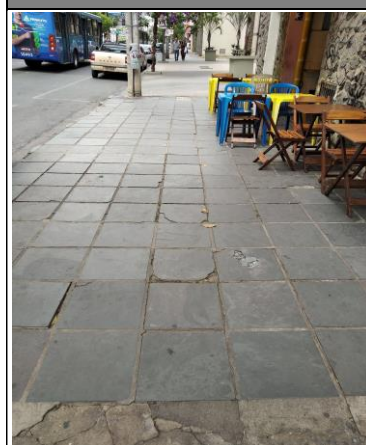
## Foto Geral

| ID | Itens Avaliados | Respostas | Nota |
|---|---|---|---|
| P_4 | Existência de Buracos ? | Poucos | 5 |
| P_5 | Condições Gerais do Piso e meio-fio da calçada ? | Regular | 5 |
| P_16 | Classificação geral da calçada pelo pesquisador. | Regular | 5 |
