# Lote 4 - Rota: Raja Gabágia

| Diagnóstico da Calçada | Qualidade do Serviço | |
| Endereço: Av. Raja Gabágia, 285 | 52 | C |
| Data do Registro: 06/11/2019 16:26:40 | | |

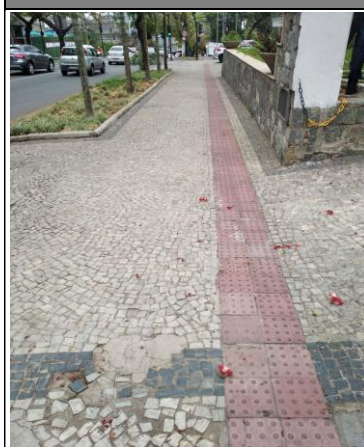
Foto Geral

| ID | Itens Avaliados | Respostas | Nota |
|---|---|---|---|
| P_4 | Existência de Buracos ? | Muitos | 0 |
| P_5 | Condições Gerais do Piso e meio-fio da calçada ? | Péssimo | 0 |
| P_12 | A testada possui prática de estacionamento sobre o passeio ? | Sim | 0 |
| P_16 | Classificação geral da calçada pelo pesquisador. | Ruim | 0 |

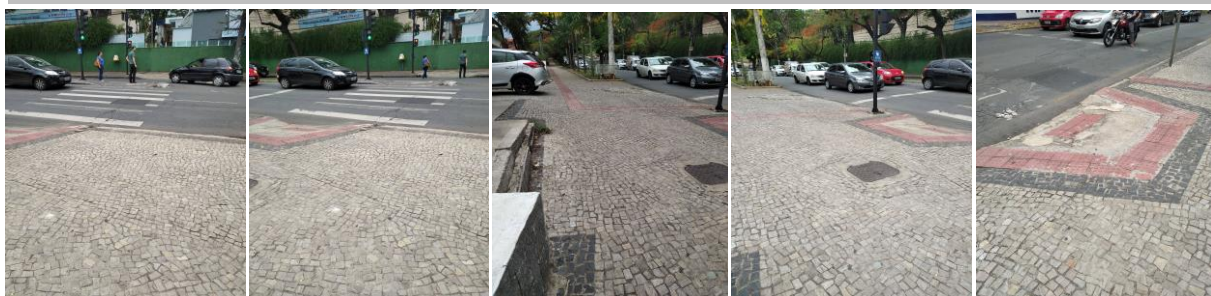
## Fotos Complementares - Detalhes do Passeio

| ID | Itens Avaliados | Respostas | Nota |
|---|---|---|---|
| P_7_3 | O rebaixo possui piso tátil ? | Tem só piso de alerta | -1 |
| P_8_1 | O piso tátil está no eixo da faixa livre ? | Não | 0 |
| P_8_9 | O piso tátil apresenta desenho com bom senso? | Não | 0 |
