# Lote 1 - Rota: Noroeste

| Diagnóstico da Calçada | Qualidade do Serviço | |
| Endereço: Av. Brigadeiro Eduardo Gomes, 1086 | 65 | C |
| Data do Registro: 13/11/2019 14:25:15 | | |

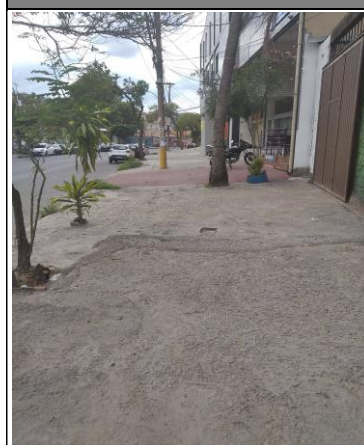
## Foto Geral

| ID | Itens Avaliados | Respostas | Nota |
|---|---|---|---|
| P_4 | Existência de Buracos ? | Poucos | 5 |
| P_5 | Condições Gerais do Piso e meio-fio da calçada ? | Regular | 5 |
| P_16 | Classificação geral da calçada pelo pesquisador. | Regular | 5 |
