## Lote 4 - Rota: Contorno

| Diagnóstico da Calçada | Qualidade do Serviço | |
| Endereço: Av.Contorno, 3871 | 62 | C |
| Data do Registro: 09/11/2019 15:36:00 | | |

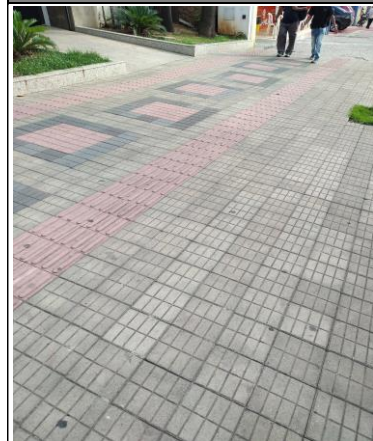
### Foto Geral

| ID | Itens Avaliados | Respostas | Nota |
|---|---|---|---|
| P_4 | Existência de Buracos ? | Poucos | 5 |
| P_5 | Condições Gerais do Piso e meio-fio da calçada ? | Regular | 5 |
| P_6 | Presença de desníveis ? | Leve | 7 |
| P_16 | Classificação geral da calçada pelo pesquisador. | Regular | 5 |
