## Lote 4 - Rota: Contorno

| Diagnóstico da Calçada | Qualidade do Serviço | |
| Endereço: Av.Contorno, 3719 | 70 | C |
| Data do Registro: 09/11/2019 15:21:43 | | |

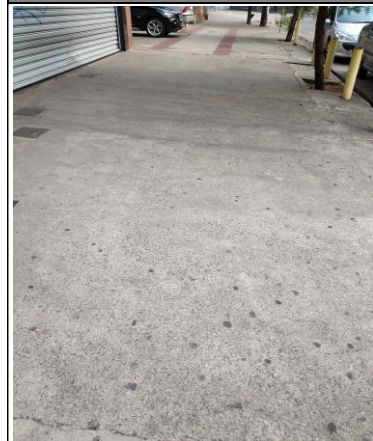
Foto Geral

| ID | Itens Avaliados | Respostas | Nota |
|---|---|---|---|
| P_5 | Condições Gerais do Piso e meio-fio da calçada ? | Regular | 5 |
| P_16 | Classificação geral da calçada pelo pesquisador. | Regular | 5 |
