# Lote 4 - Rota: Raja Gabágia

**FRATAR**  
ENGENHARIA CONSULTIVA

| Diagnóstico da Calçada | Qualidade do Serviço | |
|---|---|---|
| Endereço: Av. Raja Gabágia, 4875 | 67 | C |

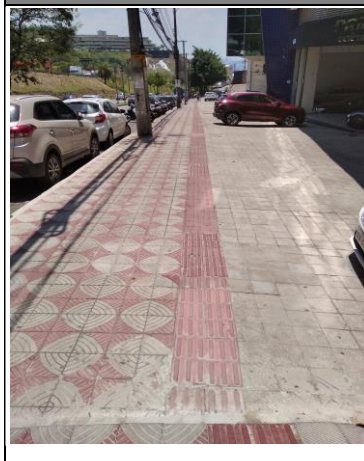
## Foto Geral

| ID | Itens Avaliados | Respostas | Nota |
|---|---|---|---|
| P_6 | Presença de desníveis ? | Leve | 7 |
| P_7 | Tem rebaixamento de calçada para Pedestre ? | Não, mas deveria ter. | 0 |
| P_12 | A testada possui prática de estacionamento sobre o passeio ? | Sim | 0 |
| P_16 | Classificação geral da calçada pelo pesquisador. | Regular | 5 |

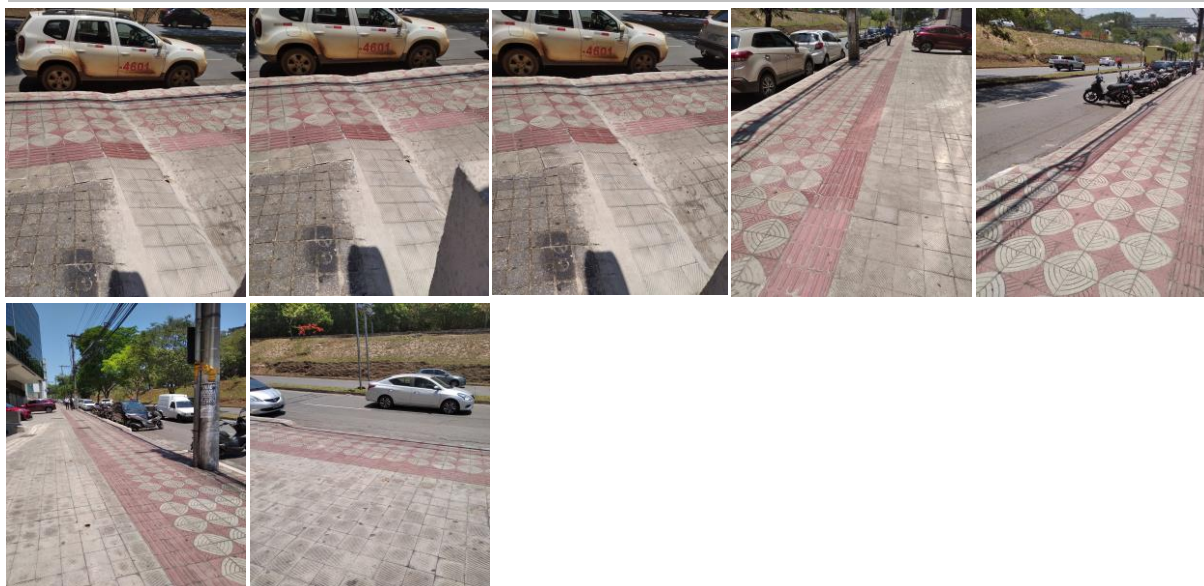
## Fotos Complementares - Detalhes do Passeio

| ID | Itens Avaliados | Respostas | Nota |
|---|---|---|---|
| P_8_1 | O piso tátil está no eixo da faixa livre ? | Não | 0 |
| P_8_2 | Se tem uma leve mudança de direção está conforme a norma ? | Não | 0 |
