# Lote 3 - Rota: Augusto de Lima

**FRATAR**  
ENGENHARIA CONSULTIVA

| Diagnóstico da Calçada | Qualidade do Serviço | |
| Endereço: Av. Augusto de Lima, 1068 | 72 | B |

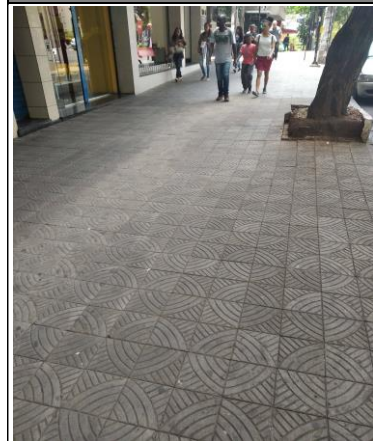
Foto Geral

| ID | Itens Avaliados | Respostas | Nota |
|---|---|---|---|
| P_16 | Classificação geral da calçada pelo pesquisador. | Regular | 5 |

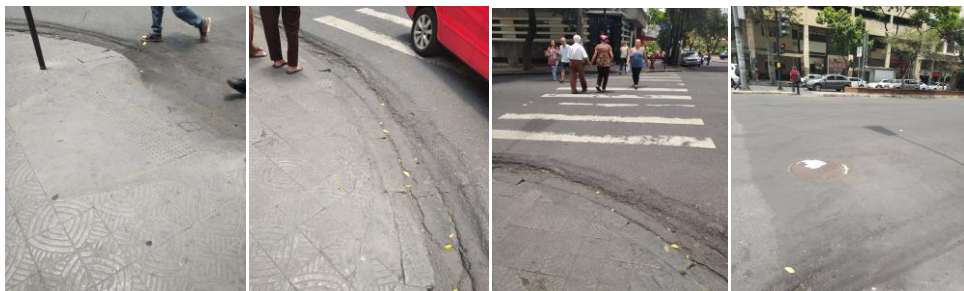
Fotos Complementares - Detalhes do Passeio

| ID | Itens Avaliados | Respostas | Nota |
|---|---|---|---|
| P_7_1_2 | Se for do Tipo 1, O rebaixo tem abas conforme a norma ? | Não | -1 |
| P_7_3 | O rebaixo possui piso tátil ? | Tem só piso de alerta | -1 |
| P_7_3_1 | O piso tátil de alerta e direcional do rebaixo está conforme a norma ? | Não | -1 |
