## Lote 4 - Rota: Contorno

| Diagnóstico da Calçada | Qualidade do Serviço | |
| Endereço: Av.Contorno, 3968 | 55 | C |

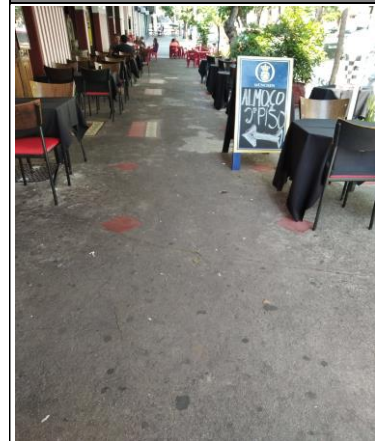
### Foto Geral

| ID | Itens Avaliados | Respostas | Nota |
|---|---|---|---|
| P_5 | Condições Gerais do Piso e meio-fio da calçada ? | Regular | 5 |
| P_7 | Tem rebaixamento de calçada para Pedestre ? | Não, mas deveria ter. | 0 |
| P_11 | O Passeio está no padrão da SMPU ? | Não | 0 |
| P_16 | Classificação geral da calçada pelo pesquisador. | Ruim | 0 |
