## Lote 4 - Rota: Contorno

**FRATAR**  
ENGENHARIA CONSULTIVA

| Diagnóstico da Calçada | Qualidade do Serviço | |
|---|---|---|
| Endereço: Av.Contorno, 6434 | 80 | B |
| Num. Lote CTM: 10005700020 | | |

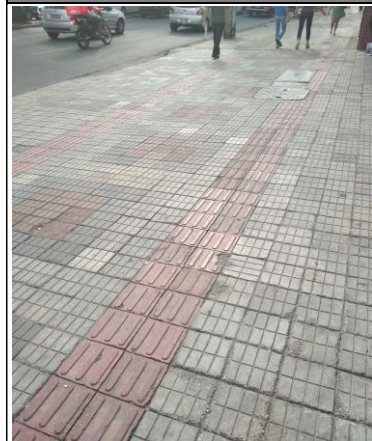
### Foto Geral

| ID | Itens Avaliados | Respostas | Nota |
|---|---|---|---|
| P_4 | Existência de Buracos ? | Poucos | 5 |
| P_11 | O Passeio está no padrão da SMPU ? | Não | 0 |
| P_16 | Classificação geral da calçada pelo pesquisador. | Regular | 5 |

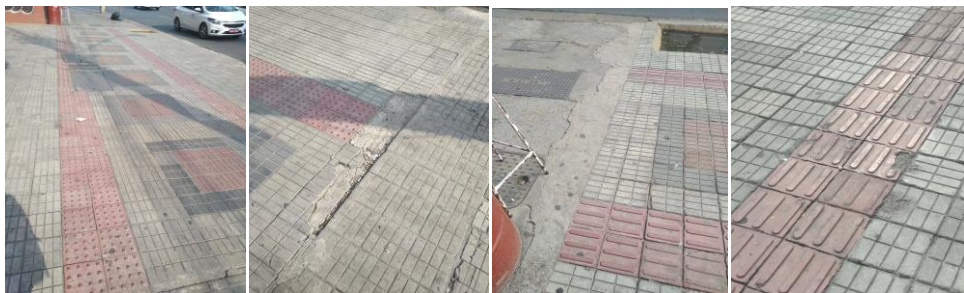
### Fotos Complementares - Detalhes do Passeio

| ID | Itens Avaliados | Respostas | Nota |
|---|---|---|---|
| P_8_1 | O piso tátil está no eixo da faixa livre ? | Não | 0 |
| P_8_7 | O piso tátil tem conexão com os lotes vizinhos? | Não | 0 |
| P_8_8 | O piso tátil está em boas condições aparentes? | Não | 0 |
