## Lote 4 - Rota: Contorno

**FRATAR**  
ENGENHARIA CONSULTIVA

| Diagnóstico da Calçada | Qualidade do Serviço | |
| Endereço: Av.Contorno, 7255 | 90 | B |

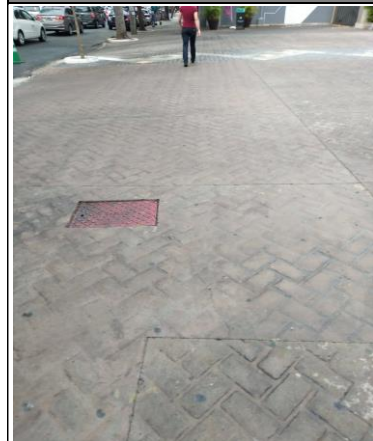
### Foto Geral

| ID | Itens Avaliados | Respostas | Nota |
|---|---|---|---|
| P_5 | Condições Gerais do Piso e meio-fio da calçada ? | Ótimo(a) | 10 |
| P_16 | Classificação geral da calçada pelo pesquisador. | Ótimo(a) | 10 |
