## Lote 4 - Rota: Contorno

| Diagnóstico da Calçada | Qualidade do Serviço | |
| Endereço: Av.Contorno, 6739 | 64 | C |
| Data do Registro: 07/11/2019 16:43:25 | | |

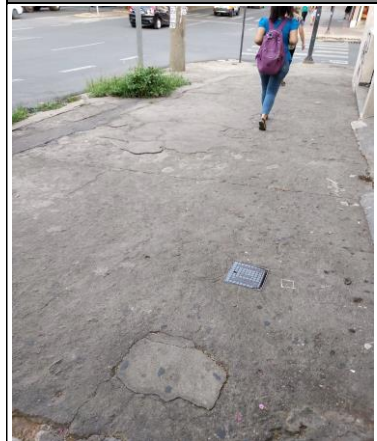
### Foto Geral

| ID | Itens Avaliados | Respostas | Nota |
|---|---|---|---|
| P_4 | Existência de Buracos ? | Poucos | 5 |
| P_5 | Condições Gerais do Piso e meio-fio da calçada ? | Regular | 5 |
| P_16 | Classificação geral da calçada pelo pesquisador. | Regular | 5 |

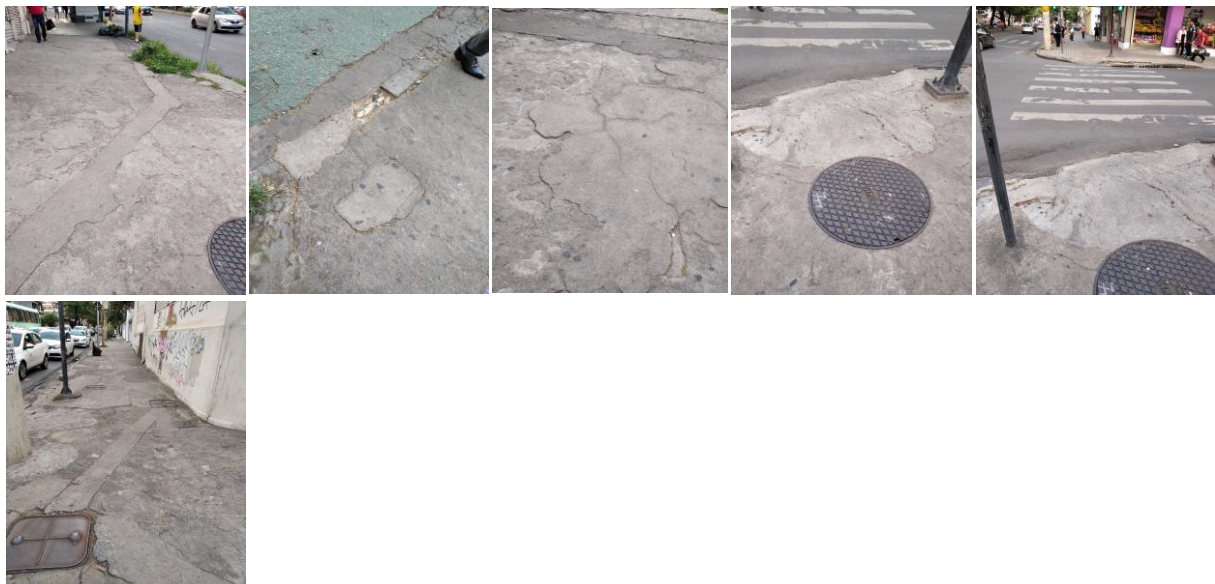
### Fotos Complementares - Detalhes do Passeio

| ID | Itens Avaliados | Respostas | Nota |
|---|---|---|---|
| P_7_3 | O rebaixo possui piso tátil ? | Não tem nenhum | -1 |
