## Lote 4 - Rota: Contorno

**FRATAR**  
ENGENHARIA CONSULTIVA

| Diagnóstico da Calçada | Qualidade do Serviço | |
| Endereço: Av.Contorno, 6200 | 60 | C |

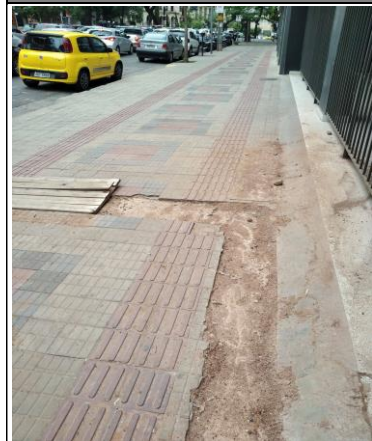
### Foto Geral

| ID | Itens Avaliados | Respostas | Nota |
|---|---|---|---|
| P_4 | Existência de Buracos ? | Muitos | 0 |
| P_5 | Condições Gerais do Piso e meio-fio da calçada ? | Péssimo | 0 |
| P_16 | Classificação geral da calçada pelo pesquisador. | Ruim | 0 |
