## Lote 3 - Rota: Antônio Carlos II

**FRATAR**  
ENGENHARIA CONSULTIVA

| Diagnóstico da Calçada | Qualidade do Serviço | |
| Endereço: Av. Portugal, 3215 | 80 | B |

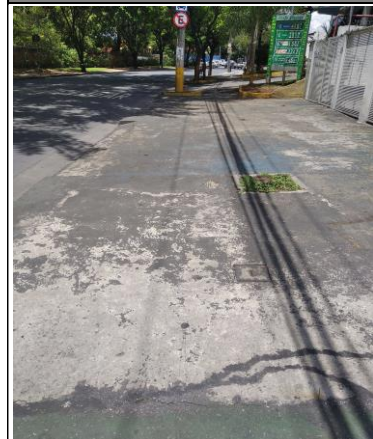
### Foto Geral

| ID | Itens Avaliados | Respostas | Nota |
|---|---|---|---|
| P_5 | Condições Gerais do Piso e meio-fio da calçada ? | Regular | 5 |
| P_11 | O Passeio está no padrão da SMPU ? | Não | 0 |
| P_16 | Classificação geral da calçada pelo pesquisador. | Regular | 5 |
