## Lote 4 - Rota: Raja Gabágia

| Diagnóstico da Calçada | Qualidade do Serviço | |
| Endereço: Av. Raja Gabaglia, 5151 | 55 | C |
| Data do Registro: 11/11/2019 11:51:17 | | |

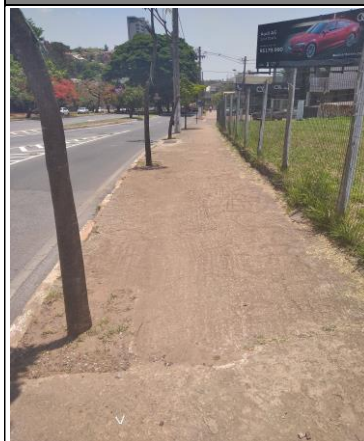
### Foto Geral

| ID | Itens Avaliados | Respostas | Nota |
|---|---|---|---|
| P_5 | Condições Gerais do Piso e meio-fio da calçada ? | Regular | 5 |
| P_7 | Tem rebaixamento de calçada para Pedestre ? | Não, mas deveria ter. | 0 |
| P_11 | O Passeio está no padrão da SMPU ? | Não | 0 |
| P_16 | Classificação geral da calçada pelo pesquisador. | Ruim | 0 |
