## Lote 4 - Rota: Raja Gabália

**FRATAR**  
ENGENHARIA CONSULTIVA

| Diagnóstico da Calçada | Qualidade do Serviço | |
| Endereço: Rua Curitiba, 1726 | 68 | C |

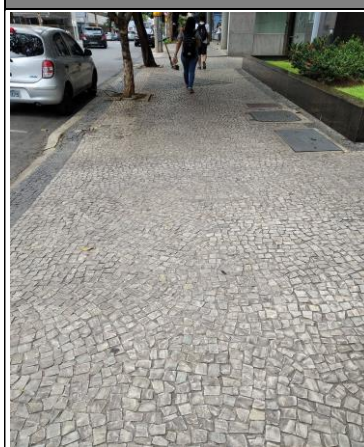
### Foto Geral

| ID | Itens Avaliados | Respostas | Nota |
|---|---|---|---|
| P_5 | Condições Gerais do Piso e meio-fio da calçada ? | Regular | 5 |
| P_9 | A calçada Possui Rebaixamento de Veículos correto ? | Não | 0 |
| P_11 | O Passeio está no padrão da SMPU ? | Não | 0 |
| P_16 | Classificação geral da calçada pelo pesquisador. | Regular | 5 |
