| Diagnóstico da Calçada | Qualidade do Serviço | |
| Endereço: Rua Rio Grande do Norte, 1434 | 57 | C |
| Data do Registro: 14/11/2019 10:55:20 | | |

# Lote 5 - Rota: Afonso Pena

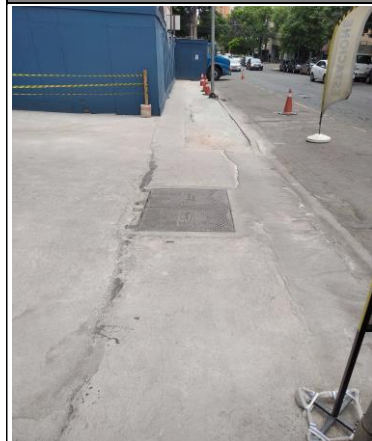
Foto Geral

| ID | Itens Avaliados | Respostas | Nota |
|---|---|---|---|
| P_5 | Condições Gerais do Piso e meio-fio da calçada ? | Péssimo | 0 |
| P_6 | Presença de desníveis ? | Leve | 7 |
| P_9 | A calçada Possui Rebaixamento de Veículos correto ? | Não | 0 |
| P_11 | O Passeio está no padrão da SMPU ? | Não | 0 |
| P_16 | Classificação geral da calçada pelo pesquisador. | Ruim | 0 |
