# Lote 5 - Rota: Sul

**FRATAR**  
ENGENHARIA CONSULTIVA

| Diagnóstico da Calçada | Qualidade do Serviço | |
| Endereço: Gonçalves Dias, 1218 | 68 | C |

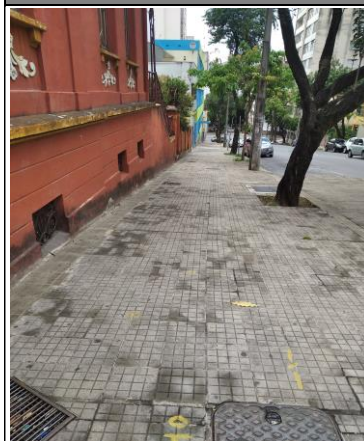
## Foto Geral

| ID | Itens Avaliados | Respostas | Nota |
|---|---|---|---|
| P_5 | Condições Gerais do Piso e meio-fio da calçada ? | Regular | 5 |
| P_16 | Classificação geral da calçada pelo pesquisador. | Regular | 5 |

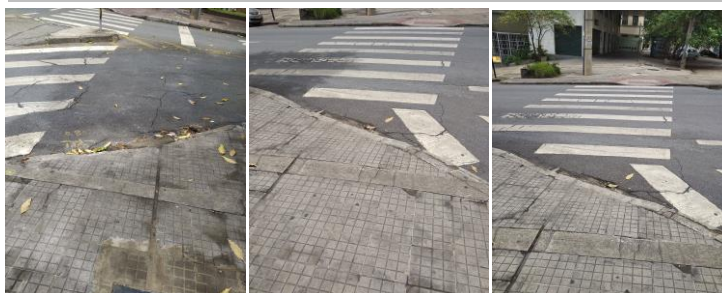
## Fotos Complementares - Detalhes do Passeio

| ID | Itens Avaliados | Respostas | Nota |
|---|---|---|---|
| P_7_1_2 | Se for do Tipo 1, O rebaixo tem abas conforme a norma ? | Não | -1 |
| P_7_3 | O rebaixo possui piso tátil ? | Não tem nenhum | -1 |
