## Lote 3 - Rota: Antônio Carlos II

| Diagnóstico da Calçada | Qualidade do Serviço | |
| Endereço: Av. Portugal, 790 | 61 | C |
| Data do Registro: 16/11/2019 10:27:52 | | |

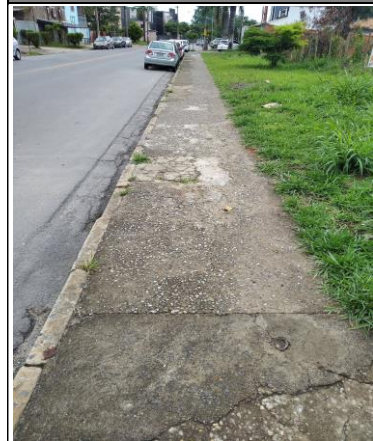
### Foto Geral

| ID | Itens Avaliados | Respostas | Nota |
|---|---|---|---|
| P_4 | Existência de Buracos ? | Poucos | 5 |
| P_5 | Condições Gerais do Piso e meio-fio da calçada ? | Regular | 5 |
| P_16 | Classificação geral da calçada pelo pesquisador. | Regular | 5 |
