## Lote 4 - Rota: Contorno

**FRATAR**  
ENGENHARIA CONSULTIVA

| Diagnóstico da Calçada | Qualidade do Serviço | |
| Endereço: Av.Contorno, 600 | 70 | C |

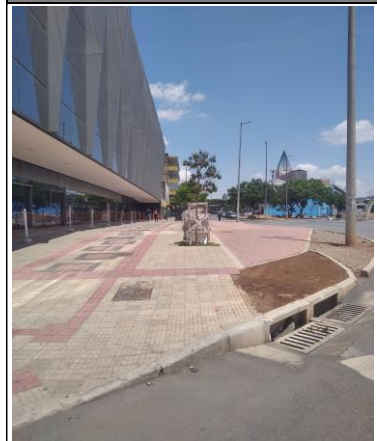
Foto Geral

| ID | Itens Avaliados | Respostas | Nota |
|---|---|---|---|
| P_7 | Tem rebaixamento de calçada para Pedestre ? | Não, mas deveria ter. | 0 |
| P_11 | O Passeio está no padrão da SMPU ? | Não | 0 |
| P_13 | Existe algum dispositivo de Drenagem sobre a calçada ? | Sim | 0 |
| P_16 | Classificação geral da calçada pelo pesquisador. | Ruim | 0 |

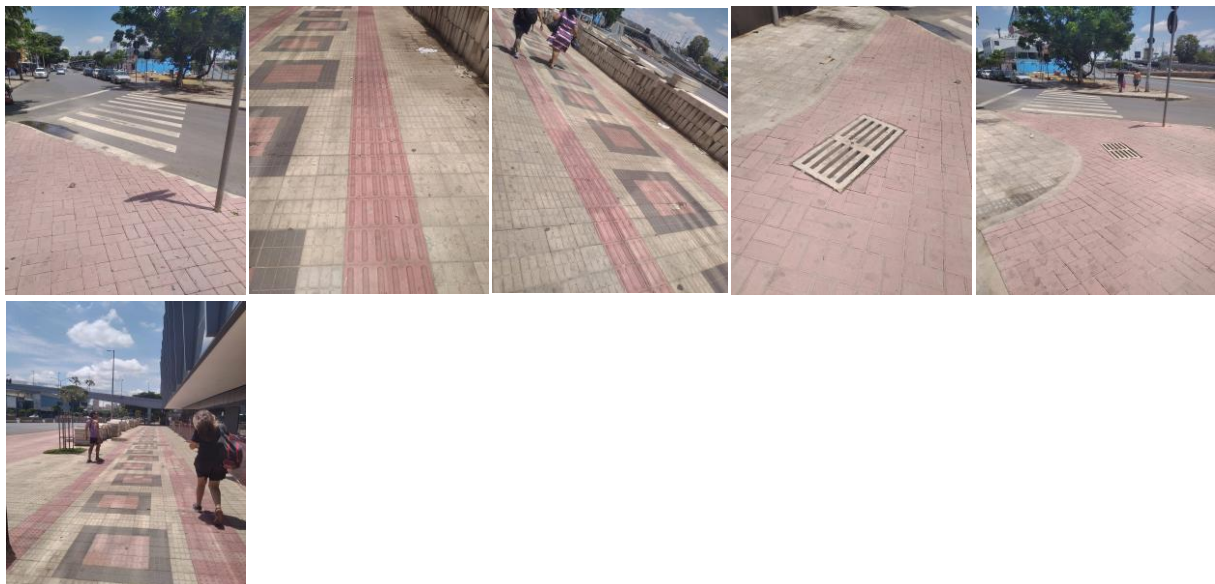
Fotos Complementares - Detalhes do Passeio

| ID | Itens Avaliados | Respostas | Nota |
|---|---|---|---|
| P_8_1 | O piso tátil está no eixo da faixa livre ? | Não | 0 |
| P_8_2 | Se tem uma leve mudança de direção está conforme a norma ? | Não | 0 |
