## Lote 4 - Rota: Contorno

| Diagnóstico da Calçada | Qualidade do Serviço | |
| Endereço: Av.Contorno, s/nº | 42 | D |
| Data do Registro: 30/10/2019 13:37:53 | | |

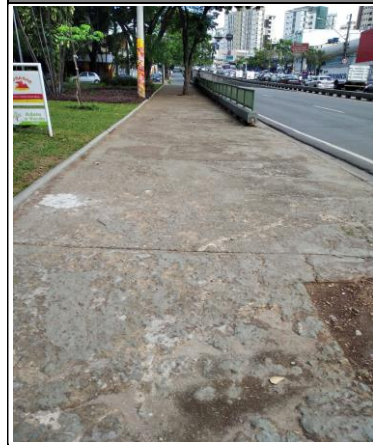
### Foto Geral

| ID | Itens Avaliados | Respostas | Nota |
|---|---|---|---|
| P_5 | Condições Gerais do Piso e meio-fio da calçada ? | Péssimo | 0 |
| P_7 | Tem rebaixamento de calçada para Pedestre ? | Não, mas deveria ter. | 0 |
| P_11 | O Passeio está no padrão da SMPU ? | Não | 0 |
| P_16 | Classificação geral da calçada pelo pesquisador. | Ruim | 0 |

Observações: Praça Dr. José N Junior

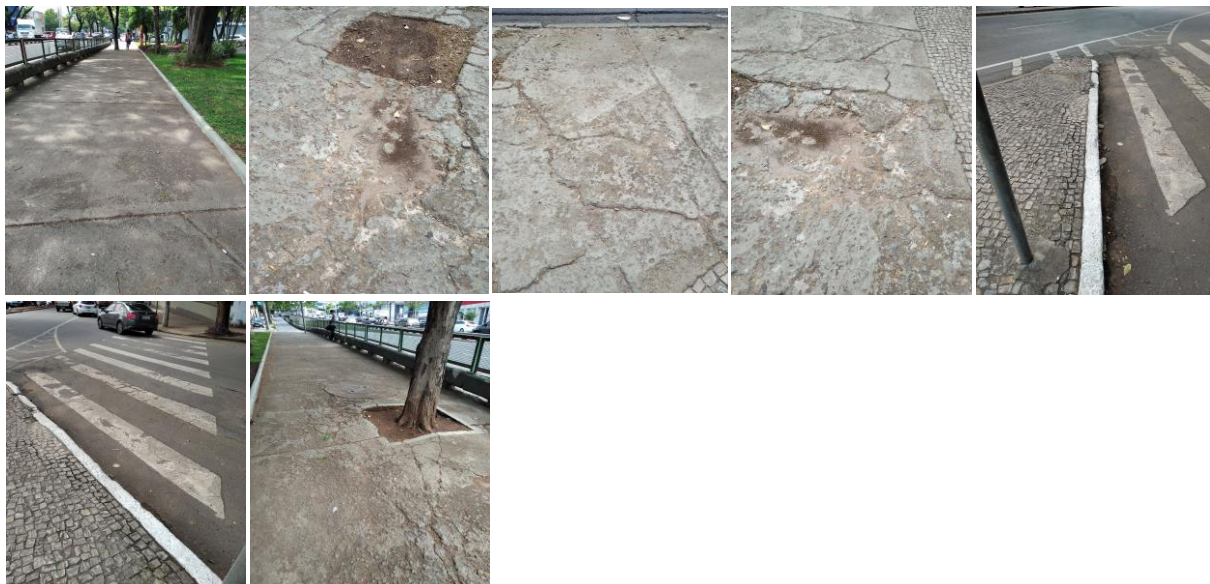
### Fotos Complementares - Detalhes do Passeio

| ID | Itens Avaliados | Respostas | Nota |
|---|---|---|---|
| P_4 | Existência de Buracos ? | Poucos | 5 |
| P_6 | Presença de desníveis ? | Leve | 7 |
