# Lote 1 - Rota: Noroeste

**FRATAR**  
ENGENHARIA CONSULTIVA

| Diagnóstico da Calçada | Qualidade do Serviço | |
|---|---|---|
| Endereço: Av. Brigadeiro Eduardo Gomes, 500 | 73 | B |
| Num. Lote CTM: 130100200130 | | |

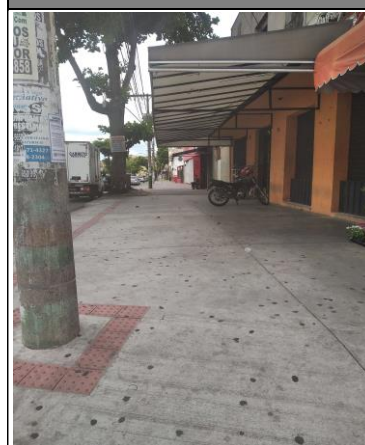
## Foto Geral

| ID | Itens Avaliados | Respostas | Nota |
|---|---|---|---|
| P_5 | Condições Gerais do Piso e meio-fio da calçada ? | Ótimo(a) | 10 |
| P_7 | Tem rebaixamento de calçada para Pedestre ? | Sim | 8 |
| P_11 | O Passeio está no padrão da SMPU ? | Não | 0 |
| P_16 | Classificação geral da calçada pelo pesquisador. | Regular | 5 |
