# Lote 4 - Rota: Raja Gabágia

**FRATAR**  
ENGENHARIA CONSULTIVA

| Diagnóstico da Calçada | Qualidade do Serviço | |
| Endereço: Rua São Paulo, 1551 | 48 | D |

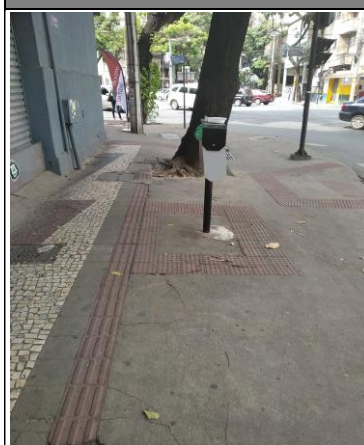
## Foto Geral

| ID | Itens Avaliados | Respostas | Nota |
|---|---|---|---|
| P_16 | Classificação geral da calçada pelo pesquisador. | Ruim | 0 |

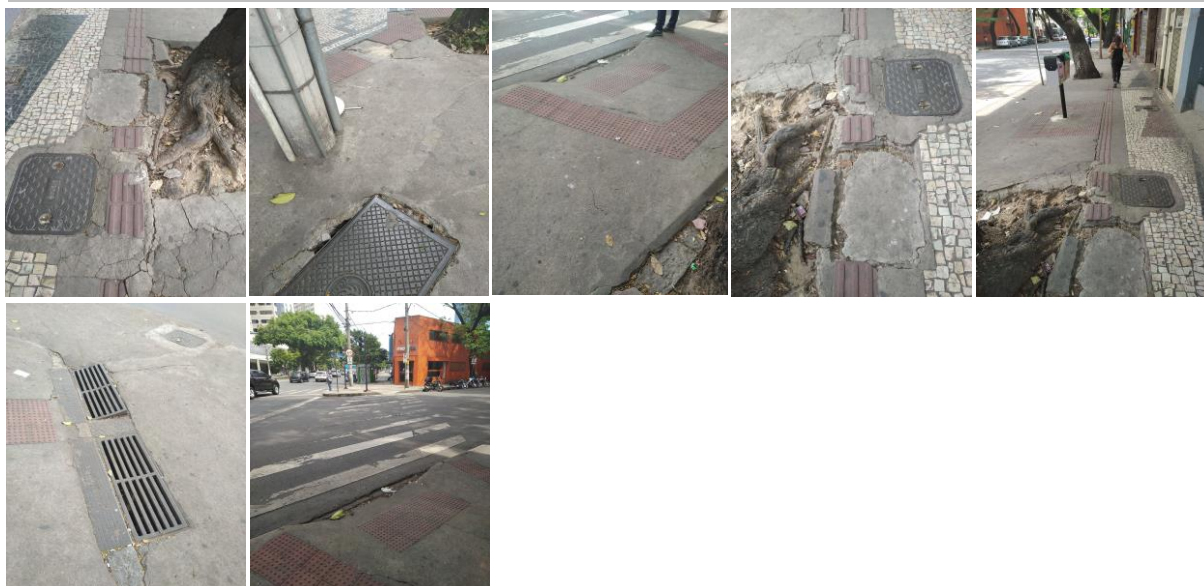
## Fotos Complementares - Detalhes do Passeio

| ID | Itens Avaliados | Respostas | Nota |
|---|---|---|---|
| P_4 | Existência de Buracos ? | Poucos | 5 |
| P_5 | Condições Gerais do Piso e meio-fio da calçada ? | Regular | 5 |
| P_13 | Existe algum dispositivo de Drenagem sobre a calçada ? | Sim | -8 |
