## Lote 3 - Rota: Leste 3

**FRATAR**  
ENGENHARIA CONSULTIVA

| Diagnóstico da Calçada | Qualidade do Serviço | |
| Endereço: Av. Andradas, 354 | 75 | B |

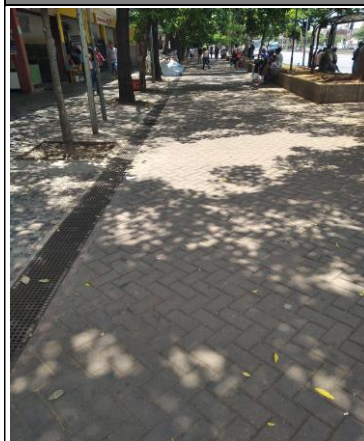
Foto Geral

| ID | Itens Avaliados | Respostas | Nota |
|---|---|---|---|
| P_16 | Classificação geral da calçada pelo pesquisador. | Regular | 5 |

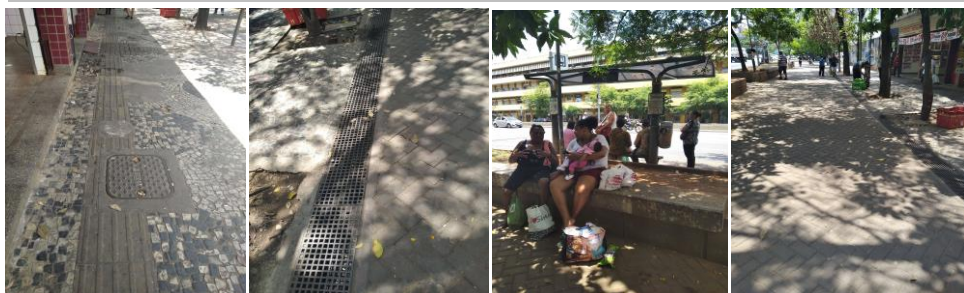
Fotos Complementares - Detalhes do Passeio

| ID | Itens Avaliados | Respostas | Nota |
|---|---|---|---|
| P_8_1 | O piso tátil está no eixo da faixa livre ? | Não | 0 |
| P_8_2 | Se tem uma leve mudança de direção está conforme a norma ? | Não | 0 |
