## Lote 4 - Rota: Raja Gabágia

**FRATAR**  
ENGENHARIA CONSULTIVA

| Diagnóstico da Calçada | Qualidade do Serviço | |
| Endereço: Rua São Paulo, 614 | 50 | D |

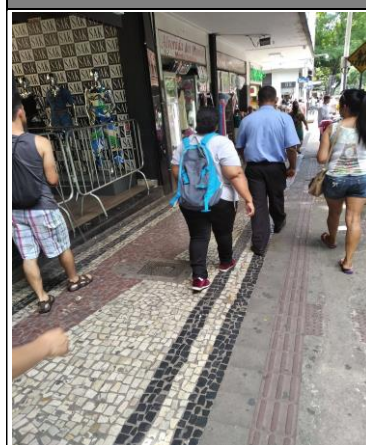
### Foto Geral

| ID | Itens Avaliados | Respostas | Nota |
|---|---|---|---|
| P_4 | Existência de Buracos ? | Muitos | 0 |
| P_5 | Condições Gerais do Piso e meio-fio da calçada ? | Regular | 5 |
| P_16 | Classificação geral da calçada pelo pesquisador. | Ruim | 0 |

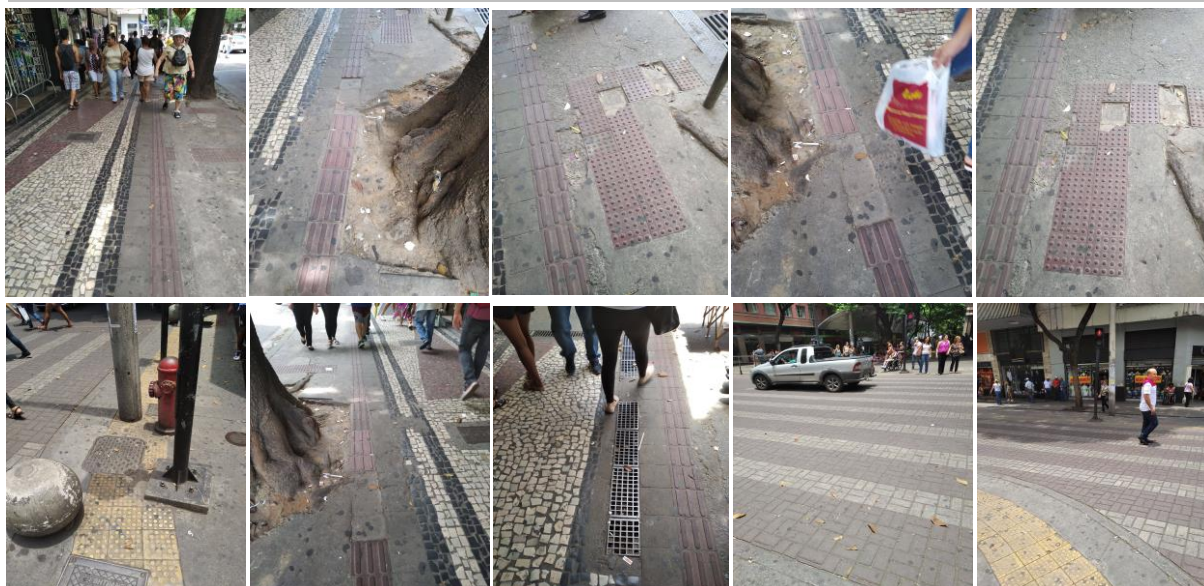
### Fotos Complementares - Detalhes do Passeio

| ID | Itens Avaliados | Respostas | Nota |
|---|---|---|---|
| P_8_8 | O piso tátil está em boas condições aparentes? | Não | 0 |
| P_13_1 | Dispositivo de Drenagem está devidamente instalado e bem conservado? | Não | -3 |
