# Lote 4 - Rota: Raja Gabágia

**FRATAR**  
ENGENHARIA CONSULTIVA

| Diagnóstico da Calçada | Qualidade do Serviço | |
| Endereço: Av. Raja Gabaglia, 1537 | 42 | D |

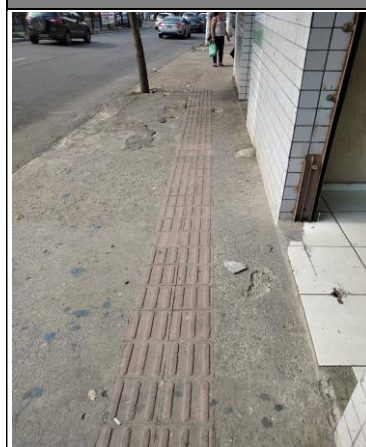
## Foto Geral

| ID | Itens Avaliados | Respostas | Nota |
|---|---|---|---|
| P_4 | Existência de Buracos ? | Muitos | 0 |
| P_5 | Condições Gerais do Piso e meio-fio da calçada ? | Péssimo | 0 |
| P_16 | Classificação geral da calçada pelo pesquisador. | Ruim | 0 |

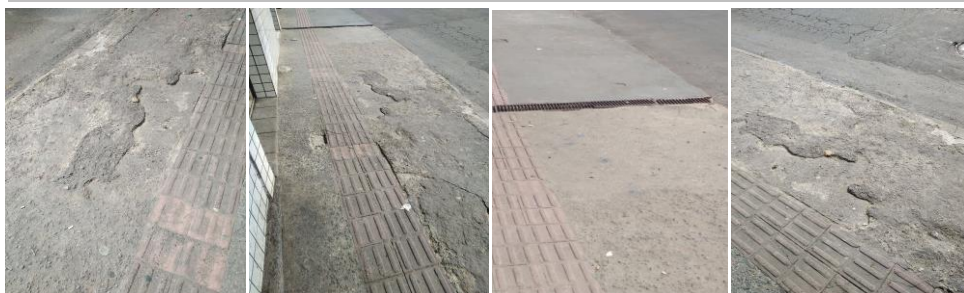
## Fotos Complementares - Detalhes do Passeio

| ID | Itens Avaliados | Respostas | Nota |
|---|---|---|---|
| P_8_8 | O piso tátil está em boas condições aparentes? | Não | 0 |
| P_13_1 | Dispositivo de Drenagem está devidamente instalado e bem conservado? | Não | -3 |
| P_13_2 | Dispositivo de Drenagem oferece risco para caminamento seguro de pedestre? | Sim | -5 |
