# Lote 5 - Rota: Sul

**FRATAR**  
ENGENHARIA CONSULTIVA

| Diagnóstico da Calçada | Qualidade do Serviço | |
| Endereço: Av. Nossa Sra. Do Carmo, 2082 | 55 | C |

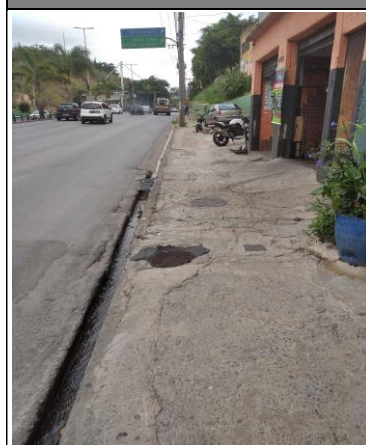
## Foto Geral

| ID | Itens Avaliados | Respostas | Nota |
|---|---|---|---|
| P_5 | Condições Gerais do Piso e meio-fio da calçada ? | Péssimo | 0 |
| P_16 | Classificação geral da calçada pelo pesquisador. | Ruim | 0 |

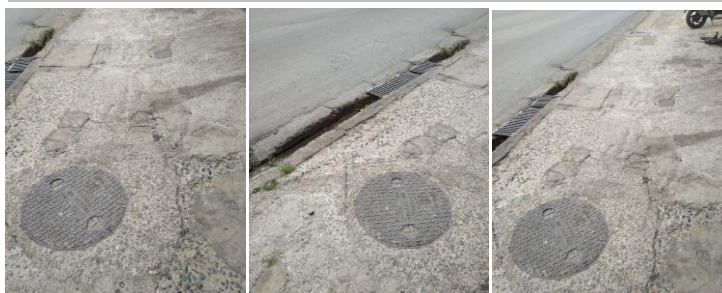
## Fotos Complementares - Detalhes do Passeio

| ID | Itens Avaliados | Respostas | Nota |
|---|---|---|---|
| P_4 | Existência de Buracos ? | Poucos | 5 |
