# Lote 1 - Rota: Noroeste

**FRATAR**  
ENGENHARIA CONSULTIVA

| Diagnóstico da Calçada | Qualidade do Serviço | |
| Endereço: Av. Brigadeiro Eduardo Gomes, 352 | 57 | C |

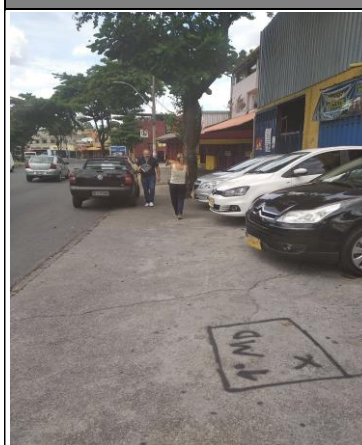
## Foto Geral

| ID | Itens Avaliados | Respostas | Nota |
|---|---|---|---|
| P_4 | Existência de Buracos ? | Poucos | 5 |
| P_6 | Presença de desníveis ? | Leve | 7 |
| P_9 | A calçada Possui Rebaixamento de Veículos correto ? | Não | 0 |
| P_11 | O Passeio está no padrão da SMPU ? | Não | 0 |
| P_12 | A testada possui prática de estacionamento sobre o passeio ? | Sim | 0 |
| P_16 | Classificação geral da calçada pelo pesquisador. | Regular | 5 |
