## Lote 4 - Rota: Raja Gabália

**FRATAR**  
ENGENHARIA CONSULTIVA

| Diagnóstico da Calçada | Qualidade do Serviço | |
| Endereço: Av. Olegário Maciel, 1318 | 80 | B |

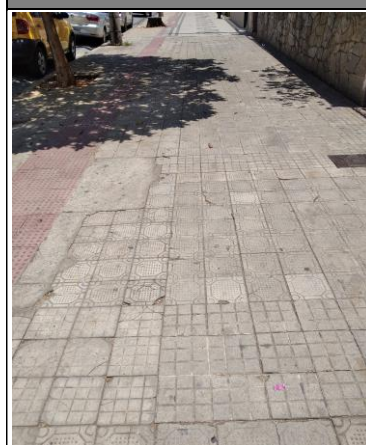
### Foto Geral

| ID | Itens Avaliados | Respostas | Nota |
|---|---|---|---|
| P_5 | Condições Gerais do Piso e meio-fio da calçada ? | Regular | 5 |
| P_11 | O Passeio está no padrão da SMPU ? | Não | 0 |
| P_16 | Classificação geral da calçada pelo pesquisador. | Regular | 5 |

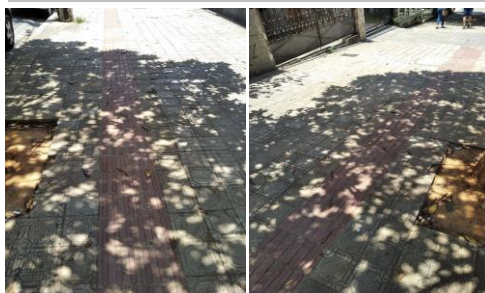
### Fotos Complementares - Detalhes do Passeio

| ID | Itens Avaliados | Respostas | Nota |
|---|---|---|---|
| P_8_1 | O piso tátil está no eixo da faixa livre ? | Não | 0 |
| P_8_2 | Se tem uma leve mudança de direção está conforme a norma ? | Não | 0 |
