## Lote 5 - Rota: Sul

FRATAR  
ENGENHARIA CONSULTIVA

| Diagnóstico da Calçada | Qualidade do Serviço | |
| Endereço: Av. João Pinheiro, 650 | 73 | B |

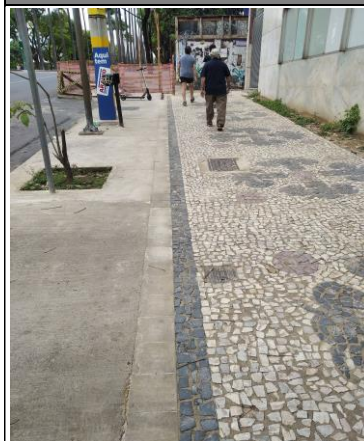
## Foto Geral

| ID | Itens Avaliados | Respostas | Nota |
|---|---|---|---|
| P_4 | Existência de Buracos ? | Poucos | 5 |
| P_5 | Condições Gerais do Piso e meio-fio da calçada ? | Regular | 5 |
| P_16 | Classificação geral da calçada pelo pesquisador. | Regular | 5 |
