# Lote 5 - Rota: Sul

| Diagnóstico da Calçada | Qualidade do Serviço | |
| Endereço: Av. Nossa Sra. Do Carmo, 1900 | 28 | E |
| Num. Lote CTM: 91058401500 | | |

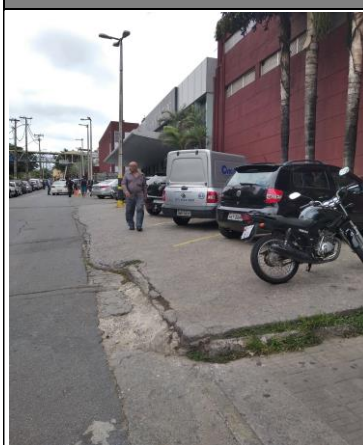
## Foto Geral

| ID | Itens Avaliados | Respostas | Nota |
|---|---|---|---|
| P_5 | Condições Gerais do Piso e meio-fio da calçada ? | Péssimo | 0 |
| P_6 | Presença de desníveis ? | Médio | 3 |
| P_12 | A testada possui prática de estacionamento sobre o passeio ? | Sim | 0 |
| P_16 | Classificação geral da calçada pelo pesquisador. | Ruim | 0 |

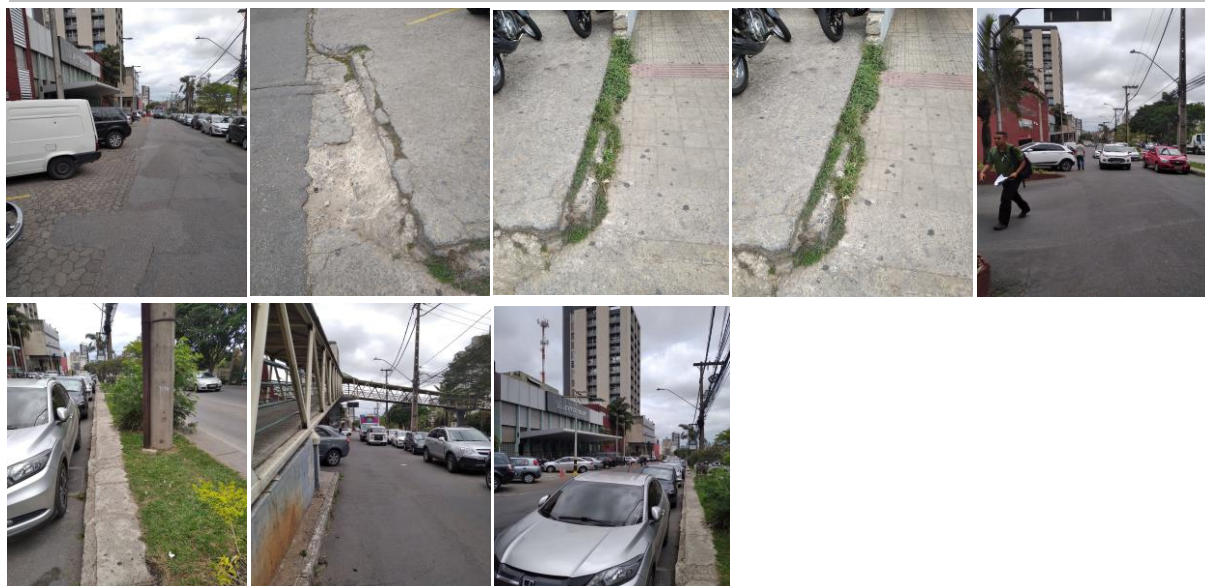
## Fotos Complementares - Detalhes do Passeio

| ID | Itens Avaliados | Respostas | Nota |
|---|---|---|---|
| P_4 | Existência de Buracos ? | Poucos | 5 |
| P_7 | Tem rebaixamento de calçada para Pedestre ? | Não, mas deveria ter. | 0 |
| P_9 | A calçada Possui Rebaixamento de Veículos correto ? | Não | 0 |
