# Lote 1 - Rota: Noroeste

| Diagnóstico da Calçada | Qualidade do Serviço | |
| Endereço: Av. Brigadeiro Eduardo Gomes, 1913 | 65 | C |
| Data do Registro: 26/11/2019 16:35:54 | | |

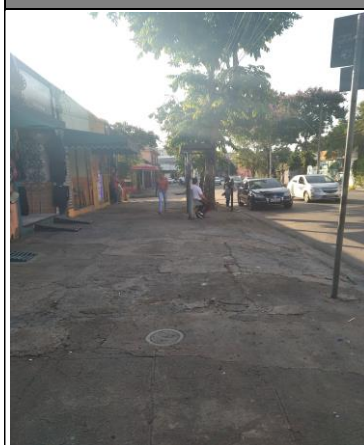
## Foto Geral

| ID | Itens Avaliados | Respostas | Nota |
|---|---|---|---|
| P_4 | Existência de Buracos ? | Poucos | 5 |
| P_5 | Condições Gerais do Piso e meio-fio da calçada ? | Regular | 5 |
| P_9 | A calçada Possui Rebaixamento de Veículos correto ? | Não | 0 |
| P_11 | O Passeio está no padrão da SMPU ? | Não | 0 |
| P_16 | Classificação geral da calçada pelo pesquisador. | Regular | 5 |
