# Lote 1 - Rota: Carlos Luz

**FRATAR**  
ENGENHARIA CONSULTIVA

| Diagnóstico da Calçada | Qualidade do Serviço | |
| Endereço: Rua Conceição do Mato Dentro, 387 | 58 | C |

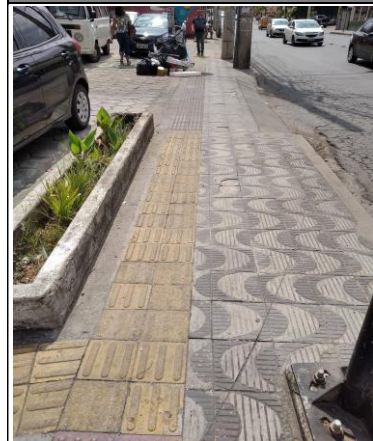
## Foto Geral

| ID | Itens Avaliados | Respostas | Nota |
|---|---|---|---|
| P_5 | Condições Gerais do Piso e meio-fio da calçada ? | Regular | 5 |
| P_16 | Classificação geral da calçada pelo pesquisador. | Regular | 5 |

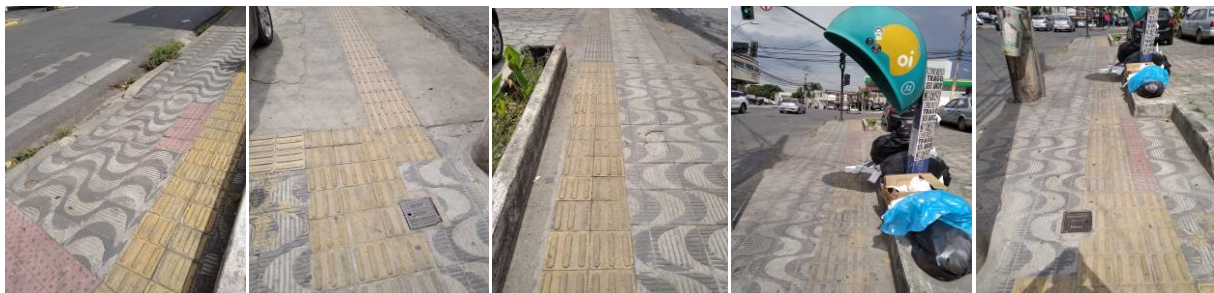
## Fotos Complementares - Detalhes do Passeio

| ID | Itens Avaliados | Respostas | Nota |
|---|---|---|---|
| P_4 | Existência de Buracos ? | Poucos | 5 |
| P_7 | Tem rebaixamento de calçada para Pedestre ? | Sim | 4 |
