## Lote 4 - Rota: Contorno

**FRATAR**  
ENGENHARIA CONSULTIVA

| Diagnóstico da Calçada | Qualidade do Serviço | |
| Endereço: Av.Contorno, 5809 | 59 | C |

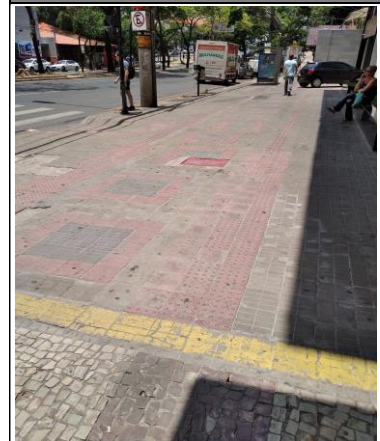
Foto Geral

| ID | Itens Avaliados | Respostas | Nota |
|---|---|---|---|
| P_4 | Existência de Buracos ? | Poucos | 5 |
| P_5 | Condições Gerais do Piso e meio-fio da calçada ? | Regular | 5 |
| P_6 | Presença de desníveis ? | Leve | 7 |
| P_11 | O Passeio está no padrão da SMPU ? | Não | 0 |
| P_12 | A testada possui prática de estacionamento sobre o passeio ? | Sim | 0 |
| P_16 | Classificação geral da calçada pelo pesquisador. | Regular | 5 |

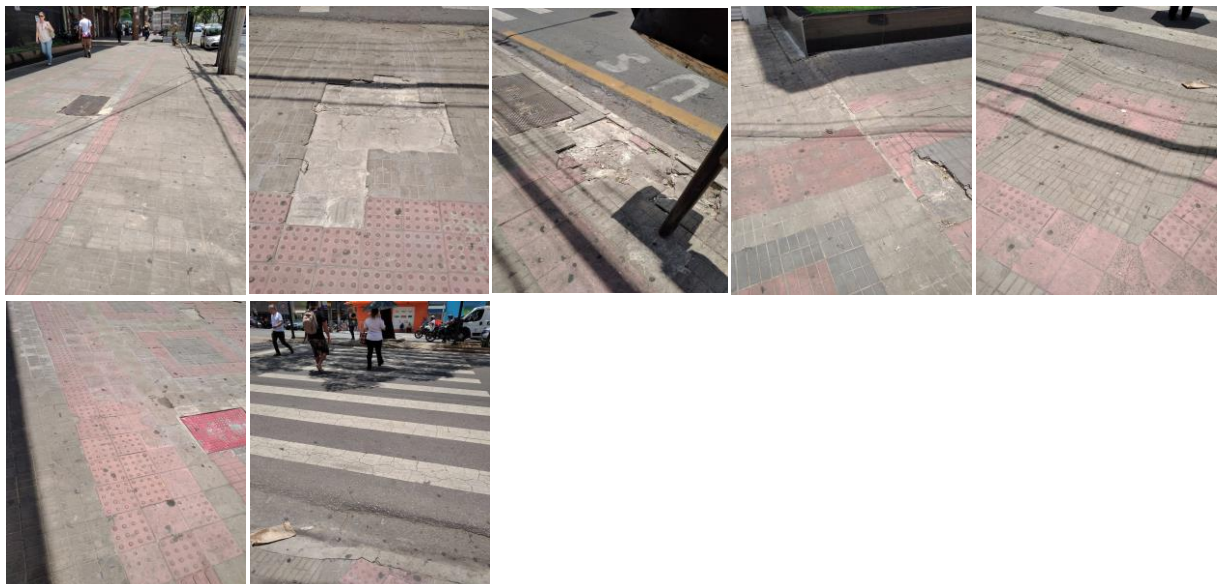
Fotos Complementares - Detalhes do Passeio

| ID | Itens Avaliados | Respostas | Nota |
|---|---|---|---|
| P_7_1_2 | Se for do Tipo 1, O rebaixo tem abas conforme a norma ? | Não | -1 |
| P_7_3 | O rebaixo possui piso tátil ? | Tem só piso de alerta | -1 |
| P_7_3_1 | O piso tátil de alerta e direcional do rebaixo está conforme a norma ? | Não | -1 |
| P_8_8 | O piso tátil está em boas condições aparentes? | Não | 0 |
